# Vickie Acquaviva (EI)

# COMPTE RENDU

Objet : Huile sur toile Style : Tableau religieux

Lieu de conservation : Chapelle de Fontchristianne - Briançon (05)

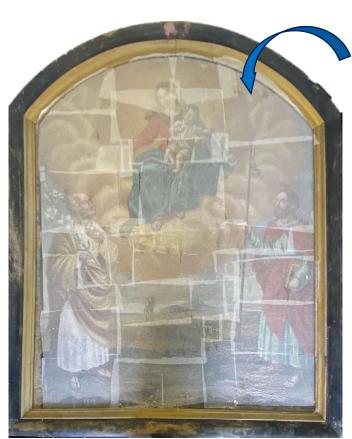
L'œuvre conservée dans la chapelle présentait sur la surface un réseau de craquelure généralisé ayant entrainé par endroit des pertes de matière importante.

Ce réseau de craquelure avait pour origine à la fois une mauvaise mise en œuvre de la peinture d'origine (pas de préparation) et une conservation dans un lieu humide et ouvert. Les écarts hygrométriques ont causé des distorsions de toile et un craquèlement généralisé du film de peinture.

Les sillons larges des craquelures altèrent l'esthétique et la lisibilité de l'œuvre notamment sur les couleurs les plus claires. Les zones blanches correspondent aux lacunes de peinture résultant de soulèvements détachés de la surface.

Dans ce genre de cas, la seule solution possible est d'appliquer un papier japon additionné de colle, in situ, sur l'entièreté de la surface de l'œuvre afin de stopper la chute de soulèvement de peinture et de pouvoir transporter le tableau sans risque. Cette opération permet également d'amorcer un refixage généralisé (en atelier) avec ajout de chaleur et d'une colle thermoplastique.

L'application alternée de colle et de papier s'est faite directement au sein de la chapelle en Avril 2023. Cette opération a été réalisé sans déplacer l'œuvre scellée au mur en position verticale.

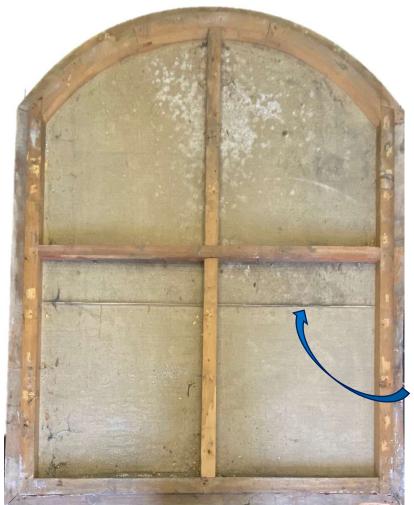
Le revers de l'œuvre était protégé par 6 planches de bois brut cloutées sur les montants ne donnant aucune visibilité sur l'état de conservation du châssis ou de la toile.

Le retrait des planches a permis d'observer la constitution de la toile. L'œuvre a été créé à l'aide de deux morceaux de toile cousue sur l'horizontalité : technique courante pour les toiles grands formats.

La toile au revers présente un encrassement généralisé: toile d'araignée, poussières, copeaux de bois, petits cailloux, morceaux de peinture et de plâtre. En outre cet état d'encrassement avancé, il a été observé sur la partie supérieure centrale des tâches de moisissures blanchâtres dues probablement à un dégât des eaux passé provenant du plafond de la chapelle.

Les micelles présentent sur la partie supérieure ont été traité à l'aide d'Econacide, une solution alcoolique à 0,2% de nitrate d'éconazole. On utilise l'Econacide sur les œuvres dont la contamination est active et qui peuvent être traitées sans risque pour leur intégrité.

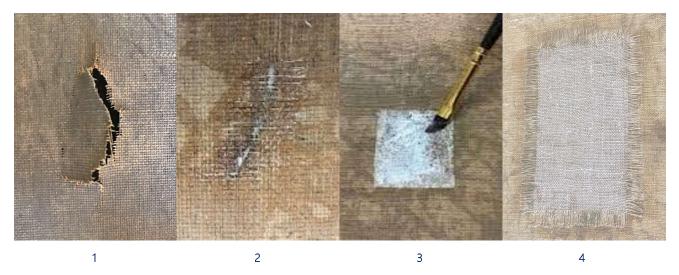
Une fois le support toile nettoyé et assaini de ses moisissures, il a été question de consolider la déchirure d'une dizaine de centimètres présente sur la partie supérieure de l'œuvre. Cette déchirure multiple a fait l'objet d'un traitement en 4 étapes afin de stopper sa propagation et son élargissement.

La restauration de la déchirure a été établie comme suit :

- 1 Nettoyage et arasage des franges de la déchirure. Aplanissement de celle-ci au fer chaud (70°C) après humidification de la zone en question.
- 2 Pose de fils de fibre de verre à la perpendiculaire de la déchirure en suivant un intervalle de 2mm. La fibre de verre est très solide et résistante aux produits chimiques.
- 3 Pose d'un intissé de protection sur la frise de fils de fibre de verre à l'aide de BEVA GEL. BEVA Gel est une colle acrylique brevetée avec une excellente dispersion adhésive avec une bonne aptitude à l'étalement.
- 4 Pose d'un morceau de toile de lin vierge de même contexture que la toile d'origine arasée au niveau des quatre bordures. Collage à l'aide de BEVA GEL.

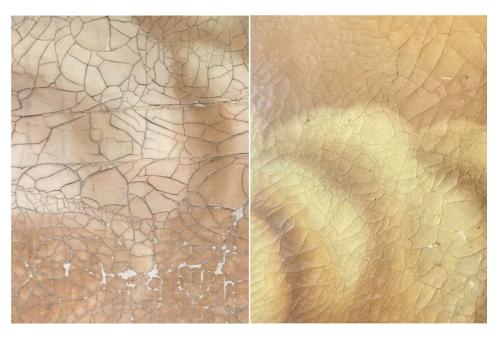
La surface de la peinture ou couche colorée présentait un réseau de craquelure important laissant visible des sillons larges et foncés sur toute la surface. Le refixage général de l'œuvre a été effectué à l'aide d'une colle conventionnée du nom de BEVA 371. La **Beva 371** est généralement rattachée au groupe des colles thermoplastiques. Elle est constituée de trois composants principaux qui assurent l'adhérence, l'élasticité et la réversibilité du produit.

Avant: Film
de peinture
terne et
encrassé.
Craquelures
et sillons très
visible nuisant
à la lisibilité
et le visuel de
l'œuvre

Après: Film
de peinture
nettoyé et
réhydraté.
Craquelures
et sillons peu
visible
redonnant
une unité à
l'œuvre

Sous l'effet de la chaleur, le film de peinture se détend et parvient à retrouver de l'élasticité. Avec l'adjonction de colle, il a été possible de « ramollir » la surface de la peinture dans le seul but de rapprocher chaque craquelure de peinture et de les sceller entre elle pour limiter le faïençage de la surface.

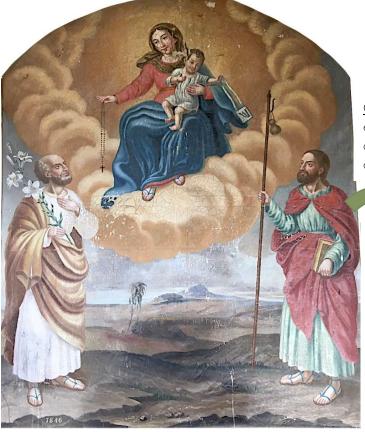
<u>Ci-contre</u>: Avant restauration. L'état de surface est altéré et la peinture encrassée. L'œuvre est déchiré par en droit et présente un réseau de craquelure généralisé.
